*COMUNE DI GIOVINAZZO*  
*3° Settore - Gestione del Territorio - Servizio Lavori Pubblici e Ambiente*  
MESSA IN SICUREZZA E ADEGUAMENTO SISMICO  
DELL'EDIFICIO SCOLASTICO SAN GIOVANNO BOSCO

RELAZIONE  
GENERALE

*INTERVENTI DI MESSA IN SICUREZZA E ADEGUAMENTO SISMICO*  
*DELL'EDIFICIO SCOLASTICO SAN GIOVANNI BOSCO*  
*SITO ALLA PIAZZA GARIBALDI E CORSO DANTE ALIGHIERI*

**RELAZIONE DESCRITTIVA**

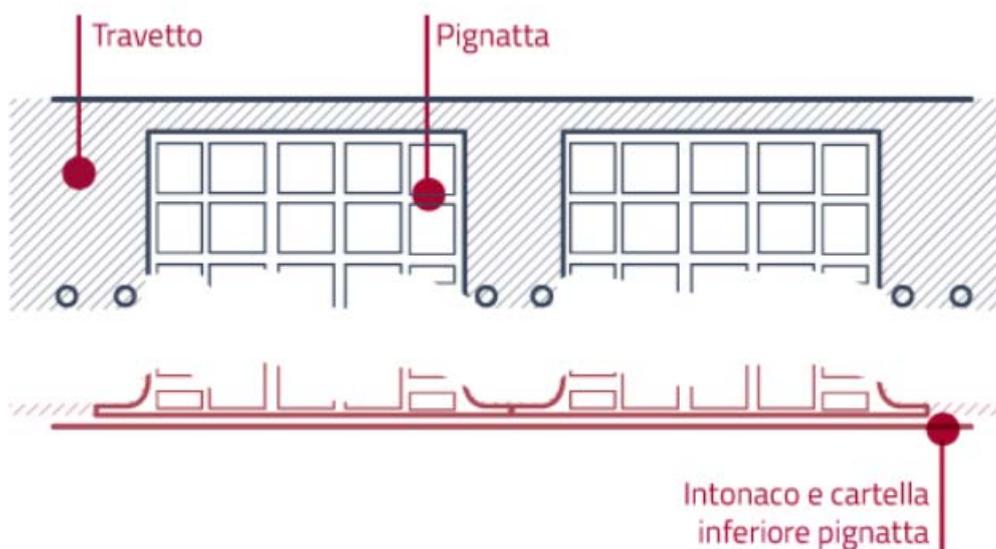
Lo sfondellamento è il distacco, con conseguente caduta, della parte inferiore delle pignatte e del copriferro in calcestruzzo dei travetti, nonché dell'intonaco dei solai in latero-cemento.

Detto fenomeno non comporta, generalmente, una perdita di stabilità del solaio, né una riduzione significativa della sua capacità portante; tuttavia si possono avere conseguenze assai gravi per l'incolumità delle persone presenti nei locali sottostanti che potrebbero essere investite dalla caduta di porzioni significative di detriti.

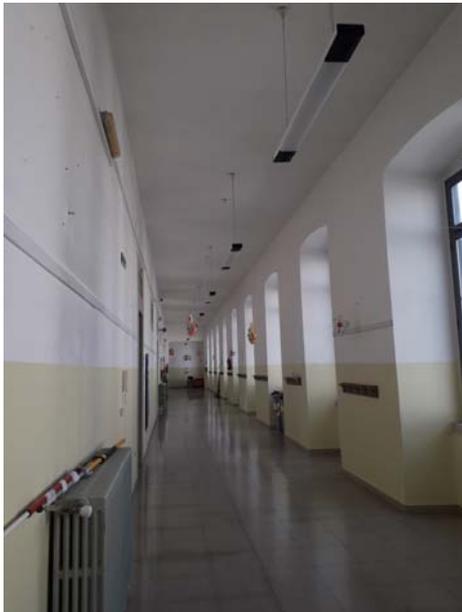
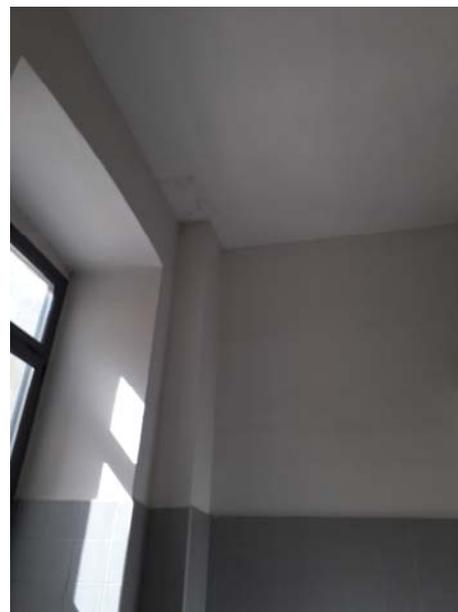
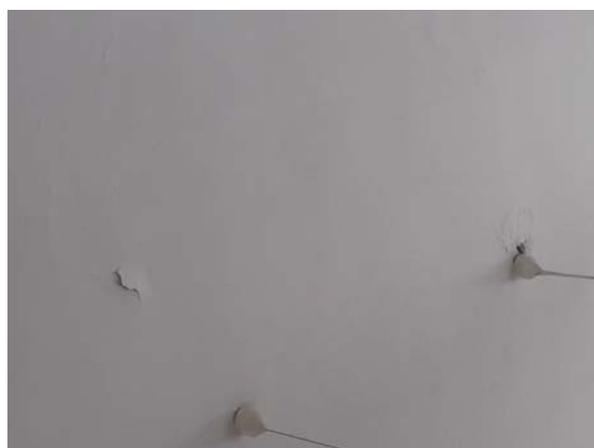
Attraverso la presente indagine sono state rilevate fessure di carattere superficiale e vecchi problemi di infiltrazioni di acqua, localizzati in alcuni punti.

Sono stati rilevati, in zone circoscritte, fessurazioni e cavillature superficiali dell'intonaco senza particolari segni di deperimento nonché presenza di infiltrazioni sparse sui solai al primo piano.

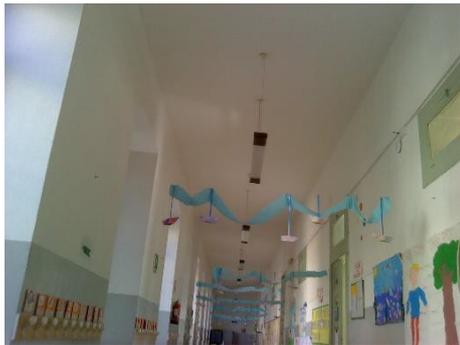
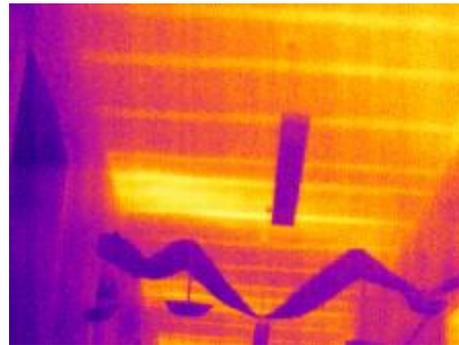
La termografia è una tecnica non invasiva in grado di determinare la temperatura superficiale di un corpo, misurandone la radiazione infrarossa emessa. Tramite l'analisi termografica è stata individuata l'orditura e la tipologia dei solai nonché l'eventuale presenza di infiltrazioni e difetti nelle strutture dei solai e nella determinazione della loro estensione.

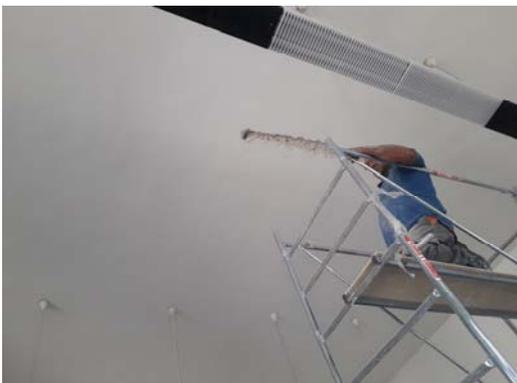
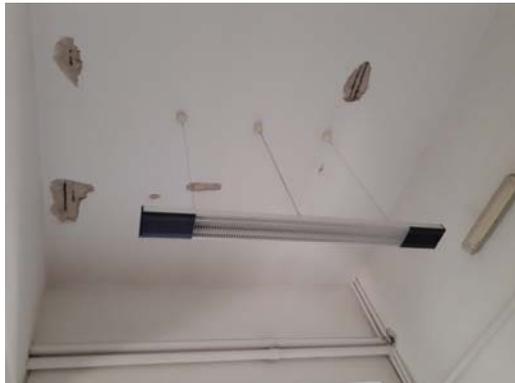
Sono stati effettuati saggi esplorativi mediante l'esecuzione di piccole demolizioni localizzate nel solaio per definire la geometria del solaio stesso e le caratteristiche dei componenti (travetti, pignatte, spessore intonaco, ecc) nonché lo stato delle armature.

Inoltre dai sondaggi eseguiti è apparso che i travetti in calcestruzzo sono apparentemente integri. Procedendo con piccole demolizioni è emerso però che, in alcuni di essi, i ferri di armatura sono ossidati e coperti di ruggine. L'aumento di volume dovuto all'ossidazione dei ferri trova un ostacolo nel calcestruzzo che lo circonda e genera delle vere e proprie tensioni dirimpanti che fanno prima fessurare per poi rompere e distaccare sia il coprifermo che il fondello delle pignatte.

- Demolizione dell'intonaco su tutta la superficie dei solai di ogni singolo vano;
- Rimozione del copriferro ammalorato o scarsamente aderente dei travetti

- Spazzolatura a mano dei ferri di armatura fino alla eliminazione dei residui di ruggine;
- Eventuale sostituzione o integrazione dei ferri di armatura;

- Trattamento anticorrosivo dei ferri con applicazione di malta cementizia per la protezione dei ferri;
- Ricostruzione del profilo originario del travetto mediante applicazione di malta tixotropica fibrorinforzata a ritiro controllato;
