**INTERVENTI DI MESSA IN SICUREZZA E
 ADEGUAMENTO SISMICO DELL'EDIFICIO
 SCOLASTICO "SAN GIOVANNI BOSCO"
 SITO ALLA PIAZZA GARIBOLDI E
 CORSO DANTE ALIGHIERI**

PROGETTO ESECUTIVO

TAV 6
**PARTICOLARI
 COSTRUTTIVI**

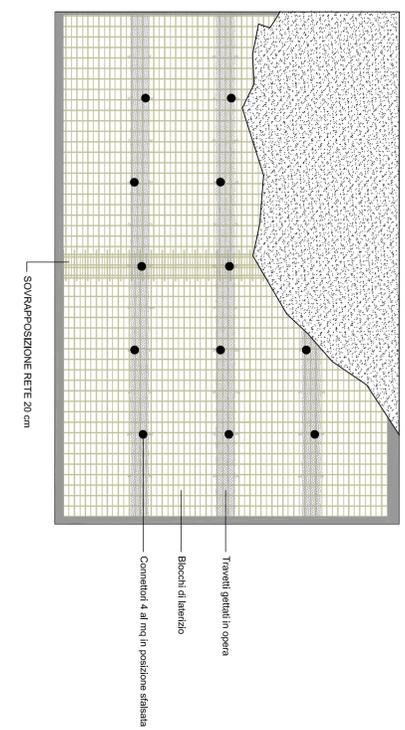
SCHEMA PRESSIDIO ANTISCONDELLAMENTO

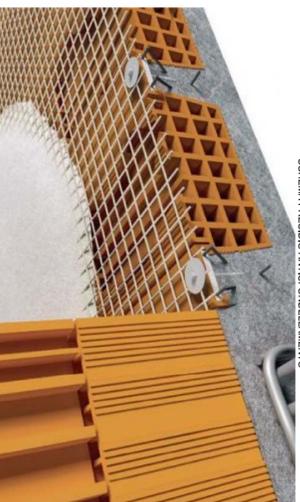
INDICAZIONE SULLA MARCHIA DELLA RETE

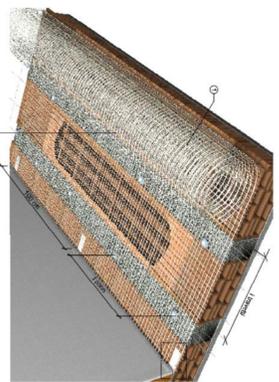
INTERVENTO IN PROGETTO

- Denudazione dell'intonaco su tutta la superficie dei solai di ogni singolo vano
- Rimozione del soffitto armato o scassinato aderente ai travetti
- Spazzatura a mano dei fessure di armatura fino alla eliminazione dei residui di ruggine

- Eventuale sostituzione o integrazione dei fessure di armatura
- Trattamento anticorrosivo dei fessure con applicazione di malta cementizia
- Restituzione del profilo originale del travetto mediante applicazione di malta idraulica idrofornizzata a ritiro controllato

- Riempimento di eventuali vuoti causati dalla rottura delle righe con pannelli di polistirolo
- Posa in opera di una rete fibrinforzata con fessure di vetro e resina biadipolice, ancorata ai travetti del solaio nelle misure di 4 ogni metro quadro

- Rilasciamo dell'intonaco
- Tratteggiatura della superficie dei solai
- Tratteggiatura della fascia superiore delle murature a cornice con i solai, per un'altezza di circa 30 cm
